SUCCESS STORY

行业: 汽车玻璃制造

应用: 玻璃成型机输送辊

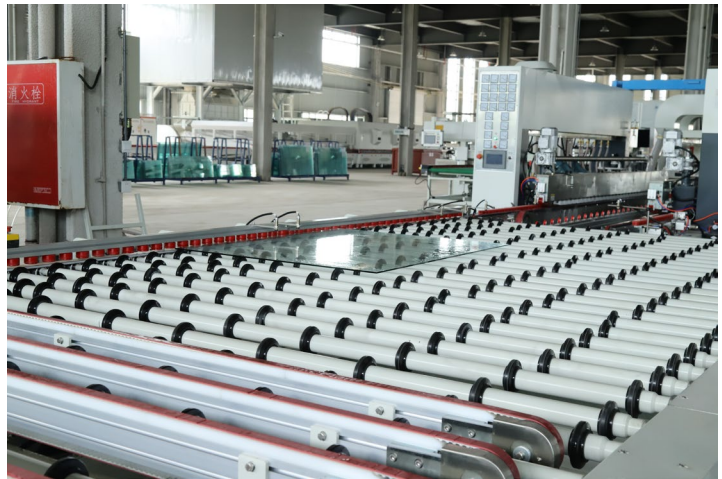
某汽车玻璃生产企业的玻璃成型机输送辊，长期处于恶劣的高温环境中。尤其是夏天，车间室温高达30℃，现场制造出的玻璃平均温度可达590℃，玻璃压铸铁板温度可达350℃，而玻璃输送辊轴承座位置温度也要达到190℃。在如此苛刻的工况下，原先企业采用的某品牌轴承使用效果并不佳，平均仅2个月就会异常损坏，常见问题有润滑脂变干、保持架断裂、内外圈滚子剥落等，严重影响生产线稳定运行并造成巨大的经济损失。

↑ 玻璃成型机玻璃输送辊

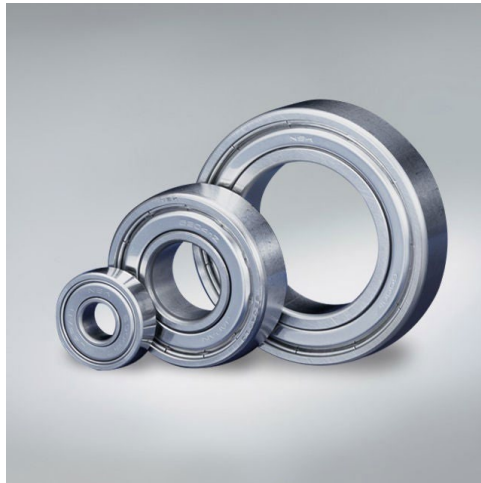
- 内外圈及滚子采用特殊尺寸稳定化热处理，耐温上限提高到250°C
- 内部封装高温专用润滑脂，使用寿命长，耐温上限提高到230°C
- 该润滑脂在高温下的析油率比市售氟基润滑脂低（50%左右），耐热性极佳
- 采用密封结构，免维护、节约成本

↑填充耐高温润滑脂轴承

针对这一情况，NSK工程师与客户现场交流及反复测量分析，提出相应的改善方案，推荐采用经过尺寸稳定化处理、填充耐高温润滑脂的NSK特殊工况用深沟球轴承。

- 使用位置：玻璃成型机输送辊
- NSK认为，轴承需要长期在200℃左右的环境下使用，因此需要选用尺寸稳定化处理的特殊规格及合适大游隙的轴承。
- 推荐使用耐高温的长寿命专用润滑脂。
